2. Zerstörungsfreie Infrarotthermographie an historischen Oberflächen

C. Franzen, Th. Löther

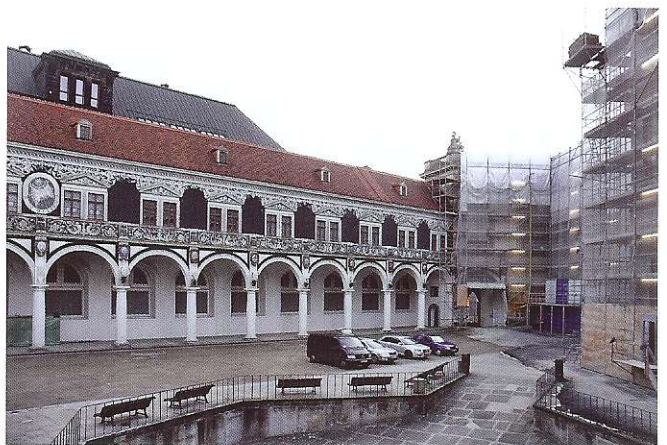
Abb. 2: Dresden, Stallhof, Arkaden, rechts, östlicher Teil; historisches Mauerwerk

Bei den Untersuchungen im Stallhof ging es vor allem um die Bestimmung der tatsächlichen Oberflächentemperaturen, da zu geringe Temperaturen im Umfeld einen zügigen Fortgang der restauratorischen Arbeiten an den Oberflächen gefährdeten. Im Zuge der Untersuchungen konnte dann im östlichen Teil des Stallhofs, oberhalb der Arkadenbögen ein deutlicher Wechsel im Mauerwerksaufbau unter dem Putz nachgewiesen werden. Der Wechsel zwischen an der Oberfläche wärmeren unregelmäßigem Bruchsteinmauerwerk und kühlerem regelmäßigem (Ziegel-) Mauerwerk in diesem Bereich kann durch Reparaturarbeiten nach dem Krieg erklärt werden.

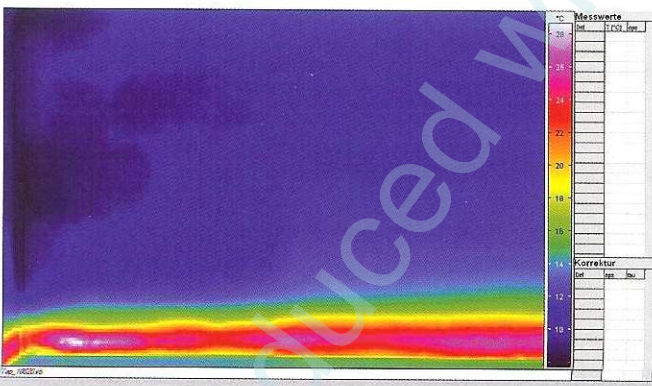
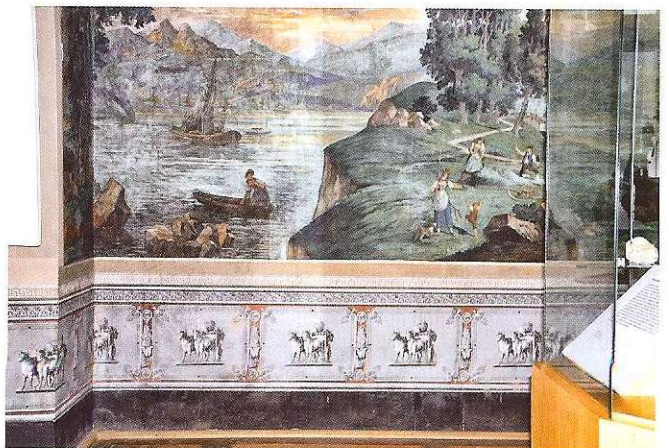
Abb. 6: Schloß Freital Burgk, Tapetenzimmer (2005)

An der Wand des Tapetenzimmers direkt an den Stellen, hinter denen das Heizungsrohr verlegt wurde, wurden im Innenraum Oberflächentemperaturen von etwa 24°C mit einem Höchstwert von 31,6°C (Abb. 6) gemessen. Die Panoramatapete machte in Bereich des Temperaturmaximums einen sehr trockenen, spröden Eindruck (Abb. 7). Die Temperatur nimmt nach oben hin innerhalb von Dezimetern auf einen unbeeinflussten Bereich, gemessen etwa 12°C hin ab. Bauliche Veränderungen im Mauerwerk, wie nachträgliches Vermauern von Fenstern mit anderem Material, sind auch im Tapetenzimmer anhand der Oberflächentemperatur eindeutig ablesbar.

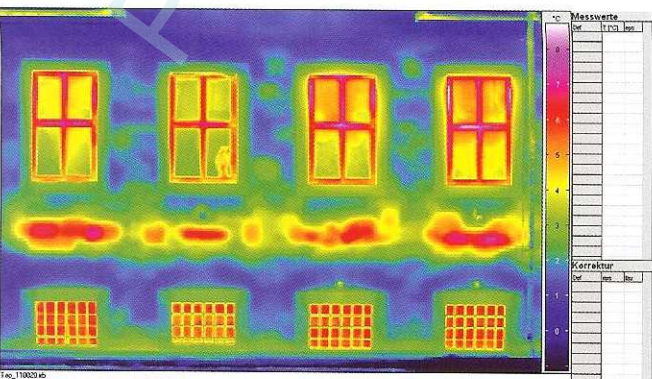
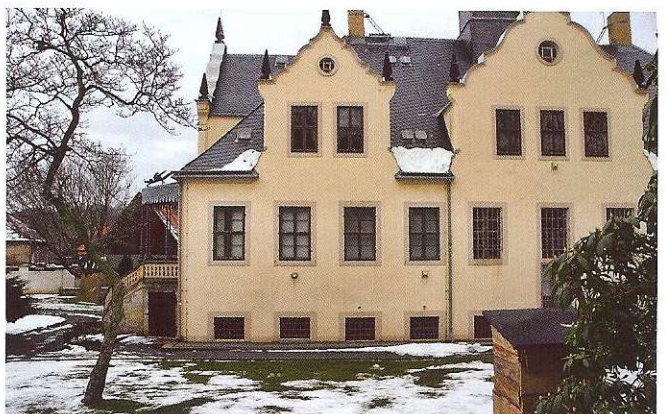
Abb. 8: Schloß Freital Burgk, Fassade (2005)

Außen zeichnet sich die Heizung deutlich an der Wand ab. Hier lag der Höchstwert bei 7,4°C vor einem Hintergrund von etwa 1°C Grundtemperatur der Fassade, bei steigenden Umgebungstemperaturen von Minusgraden ausgehend.

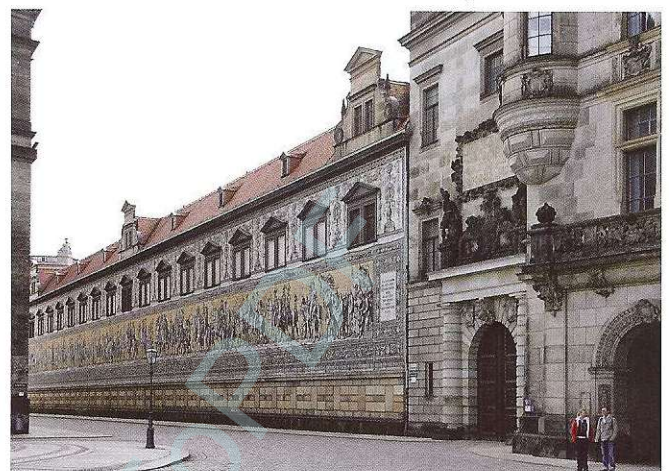
Abb. 4: Dresden, Übersicht auf Langen Gang neben dem Georgenbau

Auf der straßenseitigen nördlichen Fassade des Langen Ganges, die den Fürstenzug trägt, wurde nachts bei etwa -6°C die Oberfläche thermographiert (Abb. 4, Abb. 5). Die Bögen der Arkaden werden im Temperaturbild deutlich sichtbar. Im oberen Teil zeigen sich unterschiedliche thermische Raumstrukturen.

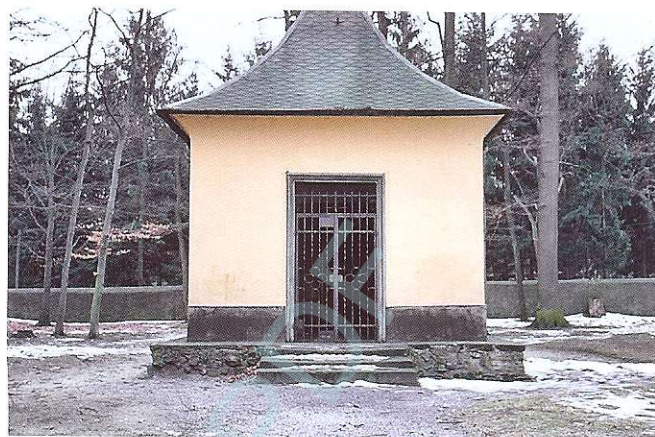
Abb. 10: Hermsdorf, Pavillon, Nordwand, IR-Aufnahme (2009)

Untersuchungen im Pavillon gestalteten sich u. a. aufgrund der Raumgröße als schwierig. Die begleitend angefertigten passiven Aussenaufnahmen (Abb. 10, Abb. 11) stellen aber in der Folge eine wichtige Grundlage zur Feststellung des konstruktiven Aufbaus des Pavillons dar.

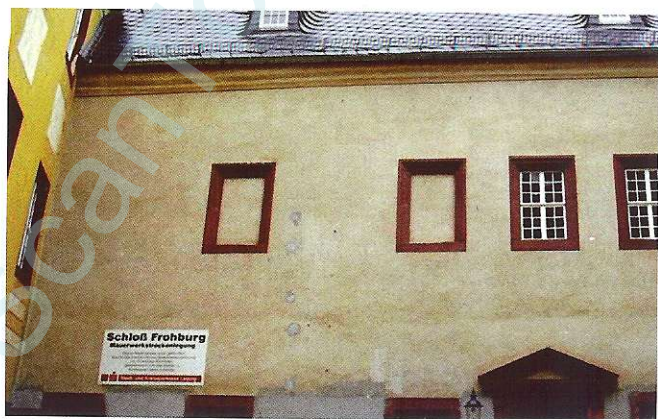
Abb. 12: Schloss Frohburg, Hoffassade – vermauerter Türbereich links, IR-Aufnahme (2007)

Im Schloss Frohburg sollten durch Infrarot-Thermographieaufnahmen Erkenntnisse über bauphysikalische Schwachstellen in der Westwand gesammelt werden. Im Ostflügel des Schlosses erfolgte eine umfangreiche Restaurierung an dem monumentalen Wandgemälde von Carl Ludwig Kaaz aus dem frühen 19. Jahrhundert. Die Schäden, die sich auf das gesamte Wandgemälde der Westwand im Steinernen Saal erstrecken, bestehen vor allem aus einer Ablösung der Malschicht vom Untergrund. In der aus Naturstein bestehenden und verputzten Außenwand sind zwei Fenster vermauert worden, um eine durchgängige Malfäche zu schaffen. Die Fenstergewände der vermauerten Fenster sind nur noch in der Außenfassade erkennbar. Zur Klärung der Fragen bezüglich bauphysikalischer Schwachstellen dieser Außenwand, speziell im Bereich der vermauerten Fenster, erfolgten im Innen- und Außenbereich Infrarot-Thermographieaufnahmen und Lichtbildaufnahmen. Neben den Resultaten der bauphysikalischen Untersuchung konnte auch für die Bauforschung eine zusätzliche

Information bezüglich eines vermauerten Türbereichs gewonnen werden.

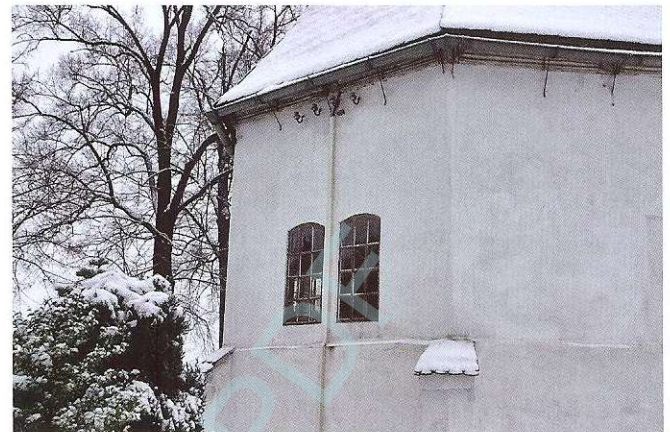
Abb. 14: Petershain, Dorfkirche, Ostflügel, (2005)

Für ein Sanierungskonzept der Dorfkirche in Petershain, Quitzdorf am See, sollten Fragen zum konstruktiven Aufbau geklärt werden. Es wurde ein Vorgehen in aktiver Thermographie gewählt. Der Ofen in der Kirche wurde am späten Abend in Betrieb genommen. In den frühen Morgenstunden einer kalten Winternacht im Januar 2005 wurden bei -8°C Außentemperatur die Fassadenoberflächen thermographiert. Der Wärmedurchgang durch den überputzten Fachwerkbau lässt an den Oberflächentemperaturen die Konstruktion des Wandaufbaus gut ablesen (Abb. 14, Abb. 15).

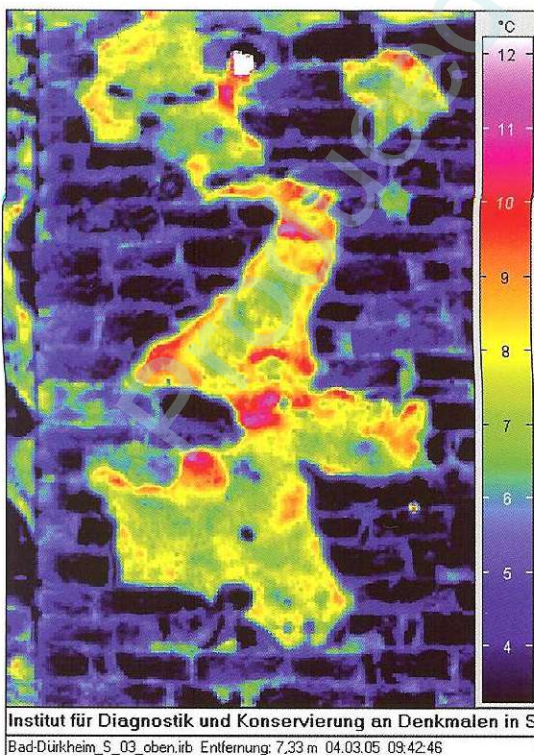
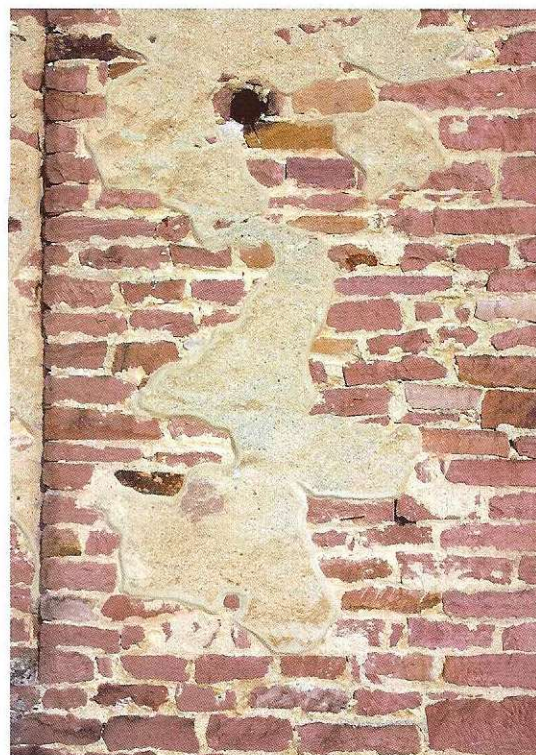
Abb. 16: (links) Bad Dürkheim, Klostersruine Limburg, Romanische Putzfläche (2005)

An der Klostersruine Limburg in Bad Dürkheim wurden Mitte der 1990er Jahre die aus salischer Zeit stammenden Außenputze konserviert. Nach etwa einer Dekade sollte die Nachhaltigkeit dieser Maßnahme nachvollzogen werden. Daher wurden im Jahr 2005 IR-Untersuchungen durch das IDK in enger Zusammenarbeit mit dem Institut für Steinkonservierung Mainz (IFS) vorgenommen. Mit aufgehender Sonne wurden gezielt verschiedene Putzstellen untersucht. Nach kurzer Einstrahlung der Sonne auf die Mauerwerksoberfläche zeichnten sich deutlich nicht angebundene Putzbereiche durch deutliche erhöhte Temperaturen ab (Abb. 16, Abb. 17).

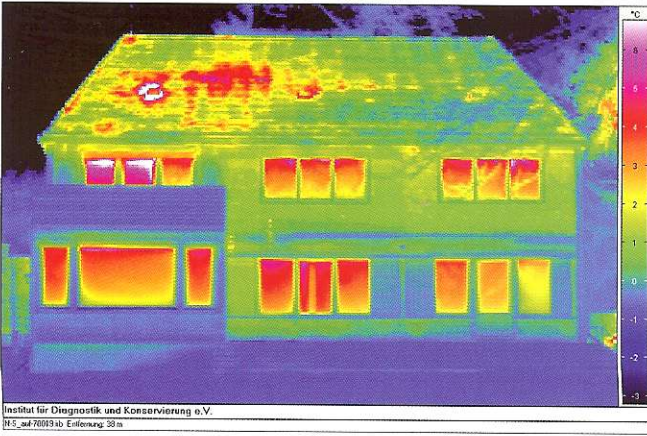
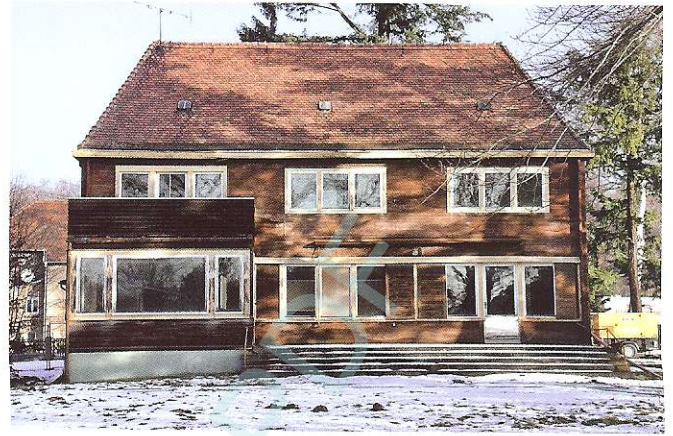
Abb. 18: Niesky, Konrad Wachsmann Haus

eine Thermographieuntersuchung bauphysikalische Problem-
punkte an dem Block- und Ständerbau ermittelt werden. Bei
diesem Haustyp handelt es sich um eine frühe Form der Holz-
fertigbauweise der Firma Christoph und Unmark aus Niesky.
Dieses Haus ist als Wohnhaus des Architekten Konrad Wachsmann
(1901–1980) 1927 errichtet worden. Durch die angefer-
tigten Thermographieaufnahmen konnten für die anstehenden
architektonischen Planungen notwendige energetische Ertüch-
tigungen besser in ein denkmalpflegerischen Konzept einge-
bunden werden. So konnten bestimmte Problembereiche wie
z.B. Dach, Dachkasten, Baufuge Anbau bildlich dargestellt wer-

den. Diese hier erfassten Untersuchungs- und Planungsergeb-
nisse können auch auf andere Gebäude dieses Bautyps übertra-
gen werden. Für die durchgeführten Untersuchungen wurde der
Innenraum des Gebäudes durch Heizquellen erwärmt, um bau-
physikalische Schwachpunkte im Außen- und Innenbereich zu
lokalisieren.

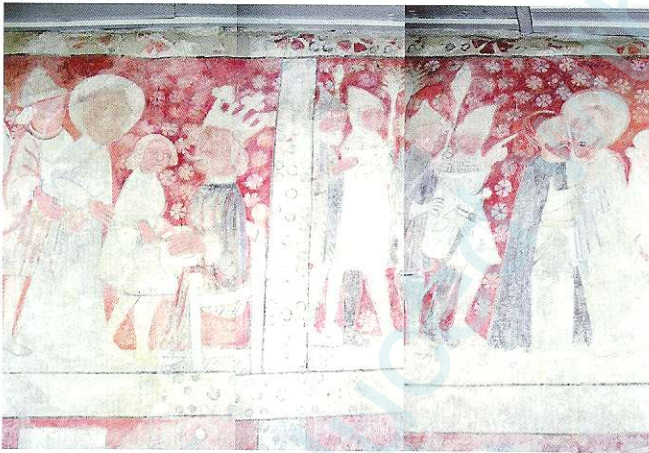
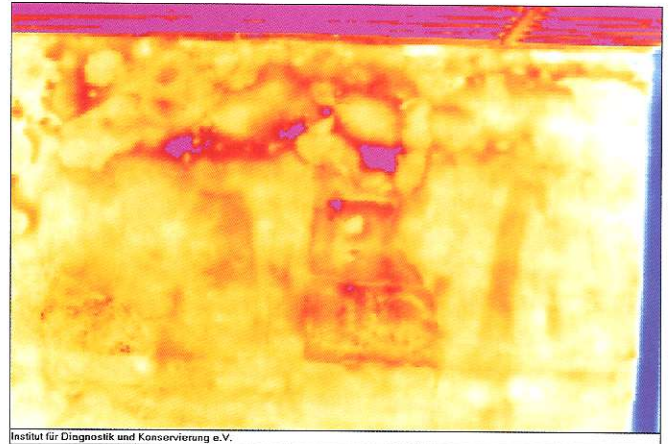
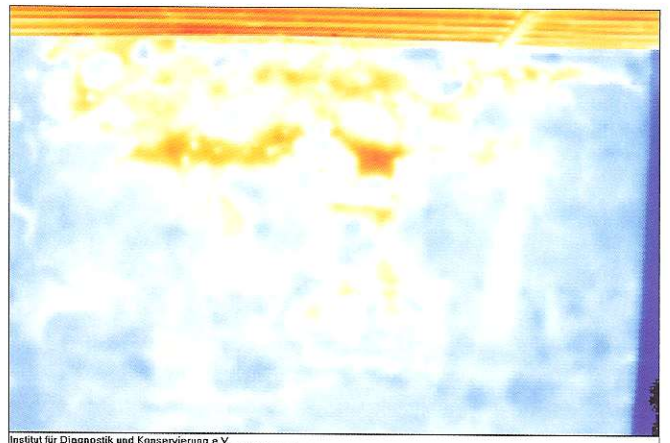
Abb. 20: Wilschdorf, Lichtbild mit Schadenskartierung im Messbereich C

wurde die Standsicherheit des im 15. Jahrhundert gefassten Mauerpuzzes im Anschlussbereich an die Holzbalkendecke in Frage gestellt. Bei dem in großen Bereichen gelockerten und zum Teil sehr hohl klingenden Putz, drohte mit Eintreten mechanischer Belastungen und Vibrationen bei einer äußeren Baumaßnahme ein Ablösen der Malerei von der Trägerwand. Da die Sanierung zeitnah erfolgen sollte, mussten schnellstmöglich Grundlagen für notwendige Sicherungsmaßnahmen erarbeitet werden. Zur Lokalisierung der Ausdehnung der Schadstellen im Bereich der Wandmalereien erfolgte eine Untersuchung der Wandoberflächen mithilfe aktiver Thermographie. Die Wandmalereien wurden in vier etwa gleichbreite Abschnitte eingeteilt. Die Oberfläche dieser Wandabschnitte wurde dann durch Wärmequellen *um ca. 6 K gleichmäßig und zeitlich begrenzt erwärmt*. Die mit der IR-Kamera dokumentierte Aktivierungsphase der Wandoberflächen betrug ca. 15 min und die der Abkühlung ca. 10 min. Als Ergebnisse wurden nach der Auswertung des Bildmaterials Kartierungen mit den entfestigten, bzw. hohl liegenden Putzbereichen erarbeitet (Abb. 20 bis Abb. 23).

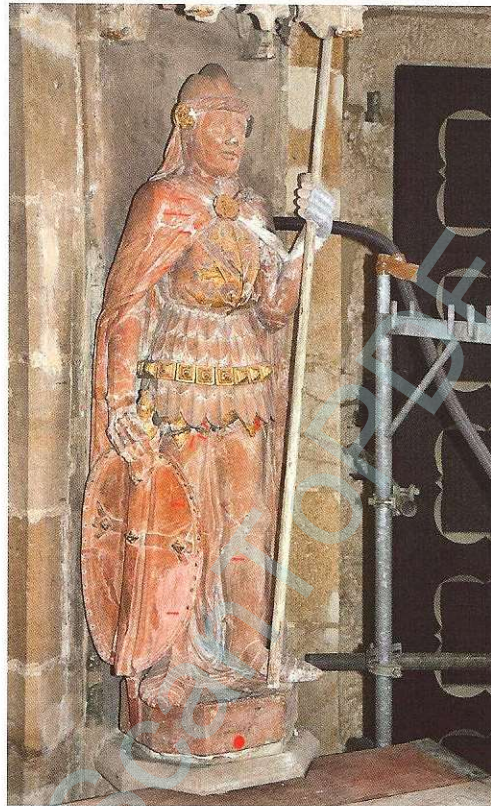
Abb. 24: (links) Meissen, Aktive Thermographie an Terrakottafigur des Mauritius (2006)

Erwärmte Luft wurde mit einem Schlauch durch eine Öffnung in die jeweilige Figur eingeleitet. In regelmäßigen Abständen wurde die Oberflächentemperatur der Figur dokumentiert. In Abb. 25 wird die Figur des Hl. Mauritius aus dem Blickwinkel der IR-Kamera dargestellt. Von rechts, aus der Sicht des Betrachters, wird durch den Schlauch der warme Luftstrom in eine Aussparung im Rücken der Figur (vergl. auch GERTKEMPER 2007) geführt. Die Oberfläche weist im Grundzustand der Figur eine gleichmäßig verteilte Temperatur von etwas unter 8°C auf. Die Infrarot-Thermographieaufnahme (Abb. 24) zeigt die Temperaturentwicklung der Figur während des Versuchs. Es kommt gleich zu Beginn der Untersuchung zu einem Ausweichen des warmen Luftstroms durch eine Öffnung unterhalb des Rockes zwischen den Beinen. Dort kommt es zu einer Temperaturer-

höhung bis auf etwa 12°C . Zudem wird sukzessiv die Verengung im Bereich der Taille aufgeheizt. Im weiteren Verlauf wird die Mantelfläche zwischen den Beinen bis hinunter zum Bodenbereich erwärmt. Dabei kommt es zu den stärksten Temperaturunterschieden an den erhabenen modellierten Falten. Das zeigt, dass diese Erwärmung durch den nach unten aus dem Loch austretenden Luftstrom hervorgerufen wurde und es sich hier nicht um eine Aufheizung von Innen heraus handelt. Auch der Brustpanzer erfährt noch eine weitere Aufheizung. Diese geschieht von unten nach oben und paust die Verzierungen auf dem Brustpanzer ab. Risse, die eventuell bisher unentdeckt geblieben waren, konnten nicht detektiert werden.

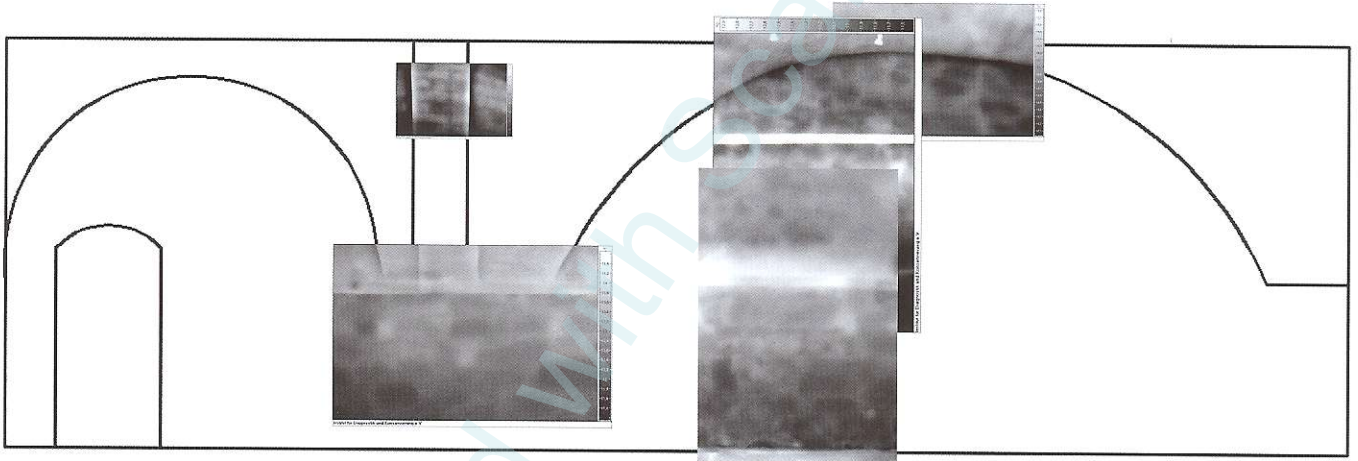
Abb. 26: (oben) Aktive Thermographie im Schloß Nöthnitz (2007)

Abb. 27: (unten) Die Ergebnisse der IR-Untersuchungen in eine einfache Wandabwicklung platziert (2007)

Um eine Aussagen über den baukonstruktiven Aufbau des Erdgeschossbereichs im Schloss Nöthnitz zu erhalten ohne großflächig Bereiche des Innenputzes abnehmen zu müssen erfolgte eine aktive Infrarotthermographieuntersuchung dieser Wandbereiche. So konnten der Wandaufbau und die verwendeten Materialien bestimmt werden. Die Zwischenwände sind aus

Bruchstein und die Gewölbe mit Ziegeln gemauert. Das Ziegelgewölbe scheint in dem untersuchten Schlossbereich nachträglich eingezogen worden zu sein, was an den deutlichen Bau fugen nachzuvollziehen ist.

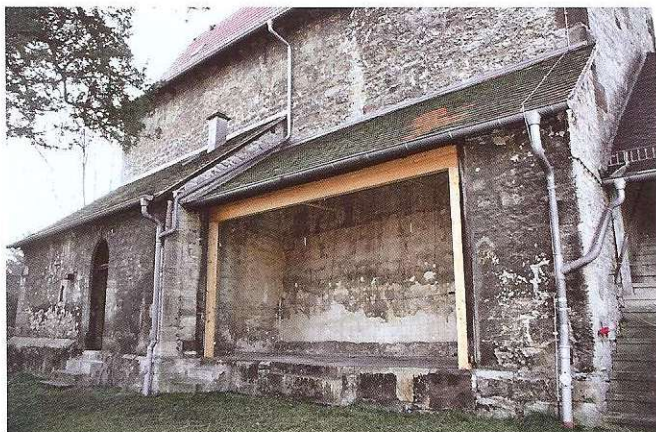
Für die restauratorische Bearbeitung unumgänglich sind hier Erfassungen der entfestigten bzw. hohl liegenden Putzbereiche. Im Januar 2008 erfolgte durch das IDK eine aktive Infrarot-Thermografie zur Hohlstellendetektion an der Wandoberfläche der Außenwandmalerei (Abb. 28, Abb. 29). Durch die aktive Infrarot-Thermografie als eine berührungslose Untersuchungsme-
